Lecciones Aprendidas Incidentes

INCIDENTE: Falla giro de Casquetes en motor de combustión interna

FECHA: Enero 2009

LUGAR: Sistemas de Generación

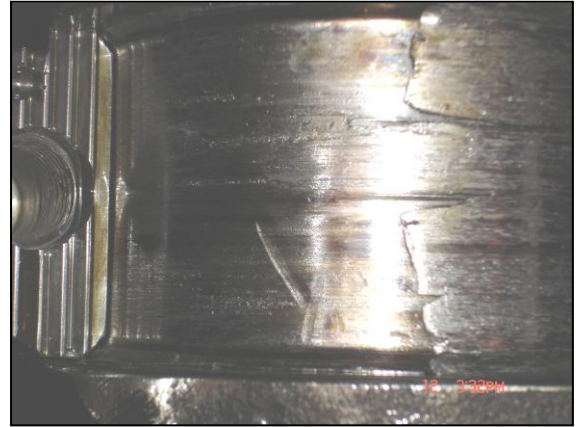
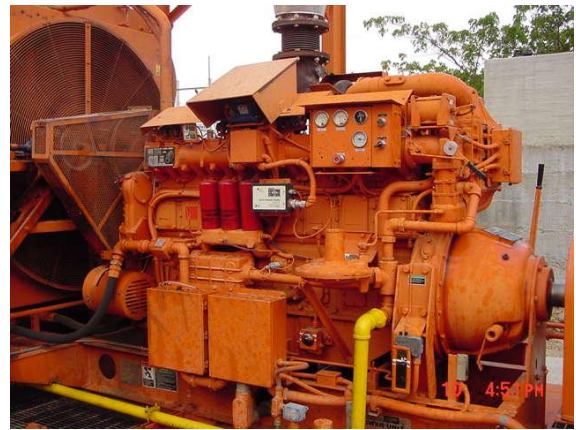
REGISTRO FOTOGRAFICO DEL EVENTO:

Al día siguiente se revisaron condiciones de operación, se inspecciono el actuador, y se dió arranque, presentando fuerte golpeteo interno, se apago y al revisar internamente se encontró casquete de la biela girado y cigüeñal rayado.

1. Falla en la colocación de los casquetes.
2. Falla en la metrología realizada.
3. Falla en el pre-commissioning.

1. Falta de herramienta de precisión.
2. Falla en toma de metrología
3. El taller de reparación no cumple las condiciones apropiadas para realizar una reparación mayor.
4. Falla en ovalamiento de la biela.

1. Reparación de motores de combustión interna en talleres apropiados para evitar limallas y suciedad dentro de los componentes internos del motor.
2. Realizar metrología a casquetes y bielas durante su armado y documentar cada una de las mediciones, verificando distancias con manuales.
3. Realizar entrenamiento en reparaciones de motores con personal especializado del fabricante.
