Lecciones Aprendidas Mantenimiento

FALLA: Falla en interruptor 34.5 K

LUGAR: Switchgear 34.5 kv.

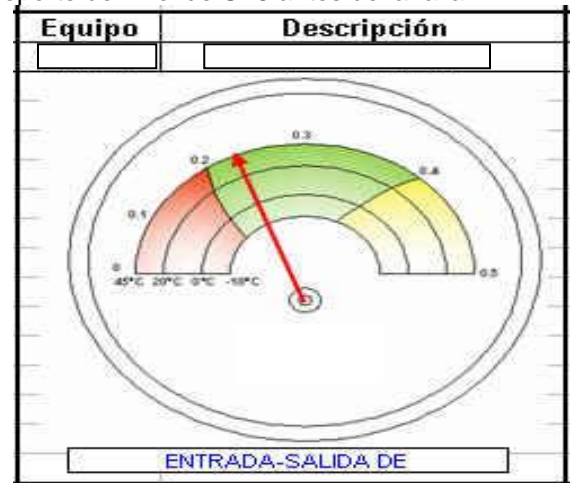
Falla aislamiento de interruptor: En las pruebas de la condición de aislamiento con el Megóhmetro y Equipo para inyección primaria para ensayo de factor de pérdidas y capacitancia, el equipo mostró una condición crítica en cuanto a pérdidas debido al bajo nivel del medio de aislamiento (en este caso de SF6).

1. Diseño técnico inadecuado. Consultar con fabricante por pérdida de SF6.
2. Pérdida de aislamiento (4 años) menor al tiempo de vida esperado (15 años).

Reporte de nivel de SF6 antes de la falla:

1. Durante la inspección de las celdas de 34.5 kv, se evidencia pérdida de SF6, se debe tomar acción inmediata de medición de aislamiento.
2. Realizar maniobras de operación en celdas con bajo SF6, utilizar el traje para Arc Flash.
3. Consultar fabricante por la causa de la pérdida de SF6, menor al tiempo esperado de su ciclo de vida.
