INCIDENTE: Falla de excitatriz en Generador

FECHA: Jul. 2008

LUGAR: Generador de Turbina gas

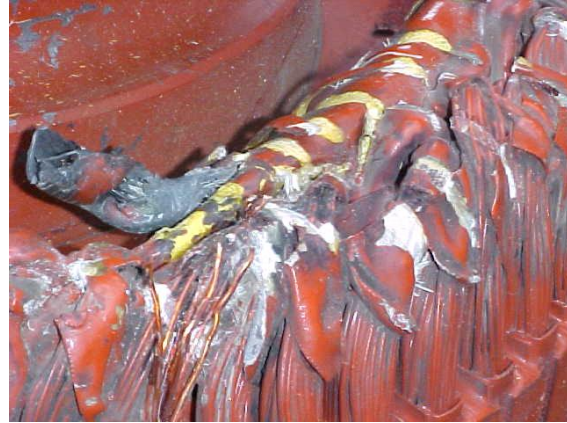
REGISTRO FOTOGRAFICO DEL EVENTO:

Arco eléctrico entre cable terminal del devanado de armadura (rotatorio) de la excitatriz y el diodo del puente rectificador.

1. Daño del aislamiento del cable de una fase de la excitatriz, por arco eléctrico con el cable terminal y el diodo. Esta falla ocurrió por la vibración entre cable y tornillo del diodo que ocasiono el deterioro del aislamiento.

2. Dano de aislamiento de la excitatriz, El arco inicial que se genero entre el tornillo del diodo y cable de salida de la bobina afecto también el devanado de la excitatriz que esta en el área de radiación.

3. Falla de tornillo que sujeta el cable del devanado excitatriz y cola de los diodos. Las altas corrientes de falla circulan a través del tornillo ocasionando un sobre calentamiento excesivo del material y esfuerzos mecánicos de tensión por la fuerza centrífuga y de la misma corriente de falla.

4. Se revienta los cables sujetadores de los diodos. Al romperse los tornillos las colas de los diodos con sus terminales quedan sueltas y la fuerza centrífuga los rompe la unión con el diodo.

5. Daño de diodos de rectificación. Producto de la corriente de falla.
10. Shut down de turbina.

- Inspeccionar en todas las turbinas para verificar o corregir esta condición si existe.
- Realizar procedimiento de cambio de diodos y verificar la correcta posición del cable, previniendo la condición de falla.

- Inspeccionar en todas las demás turbinas la condición de los tornillos para diagnosticar si hay evidencia de calentamiento.
- Cambio del material de los tornillos por uno de mayor conductividad eléctrica sin afectar la resistencia mecánica,
- Estudiar la posibilidad de instalar puentes conductores para no usar los tornillos como conductores de electricidad.

- No utilizar tornillos grado 5, cambiar a rosca fina y de acero inoxidable o cromado.
- Verificar que existan arandelas de presión en conexiones y que se instale arandelas planas entre los terminales de los cables.
- Realizar entrenamiento en torques y tipos de tornillería.

- Establecer remplazo de juegos de diodos con frecuencia predeterminadas y consultar a Fabricante.

- Consultar con fabricante la posibilidad de cambiar los puentes rectificadores por puente con varistor, verificar costo beneficio.
