**Nombre de la falla:** Falla del aislamiento del estator del generador

Generador Caterpillar de 175 kw, 480v, 258 amp. Activo BR 8651C2320301045, Modelo SR4, serie 5EA07695.

## ANÁLISIS CAUSA RAÍZ DE FALLA

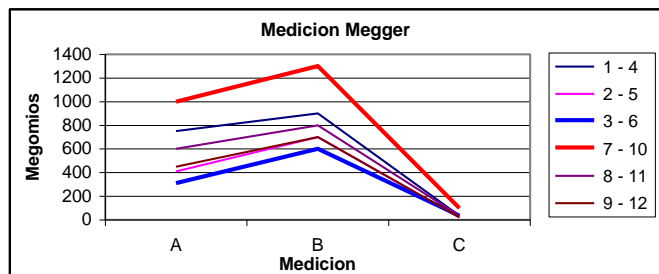
La medicion con megger presenta:

Las mediciones presentan valores de aislamiento que cambian con la temperatura, a alta temperatura aumenta y a baja temperatura bajo la medición.

El valor de aislamiento en conexión estrella cambia a un valor muy bajo de aislamiento. Para este tipo de generadores el valor por experiencia debe ser mayor de 50 MΩ, pero esta midiendo 6 MΩ.

Esta medición no es garantía de una buena condición de aislamiento para el tipo de trabajo que requiere. En caso de continuar con este generador en esta condición su falla seria muy pronta.

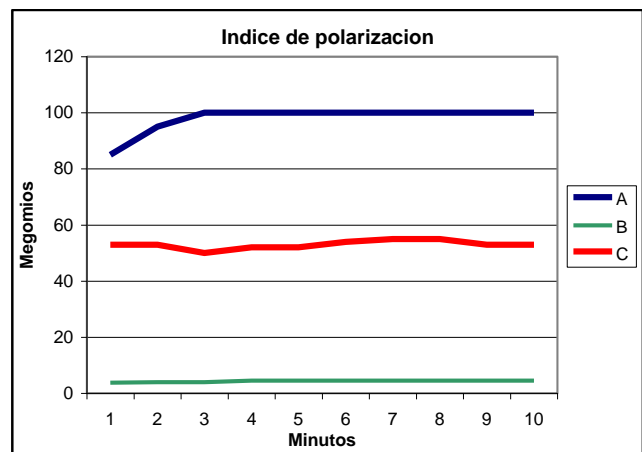
El voltaje de prueba fue de 2,5 kv con un megger AEMC; La relación IP que tiene el devanado del estator del generador es de 1,0. Esta medición es una condición Pobre e Inaceptable para el aislamiento del generador.

No se recomienda poner en funcionamiento, su deterioro a falla seria muy rápida.

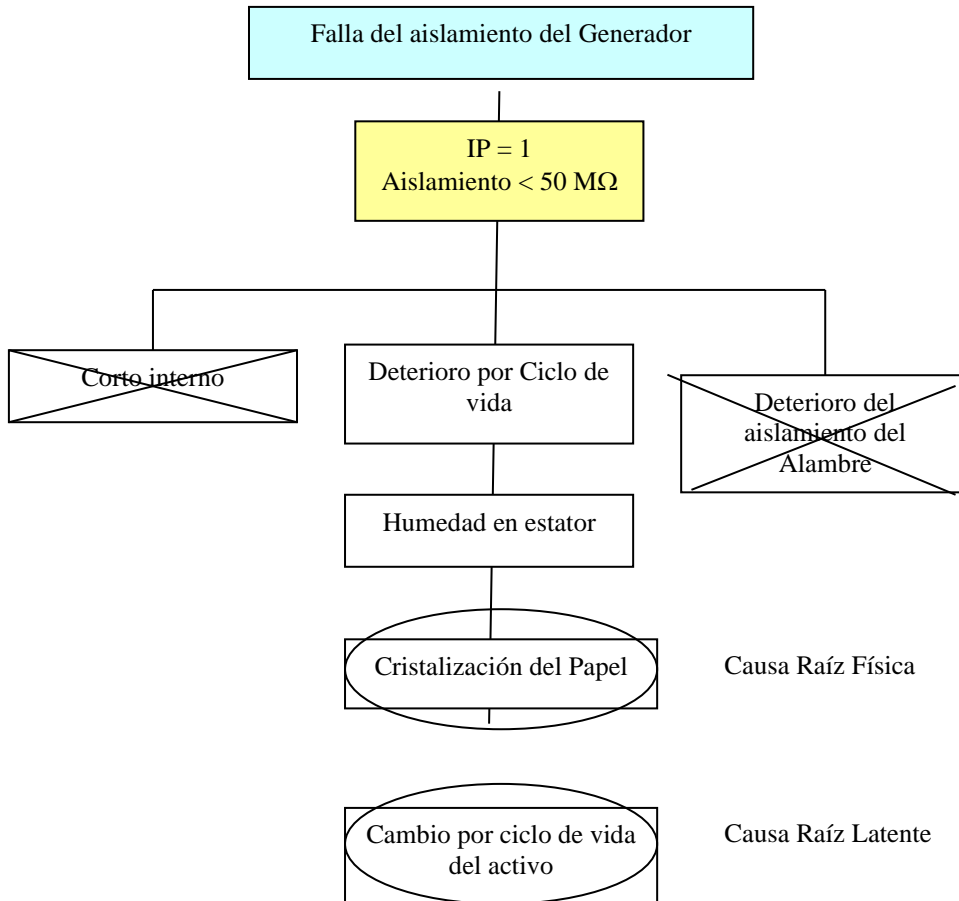
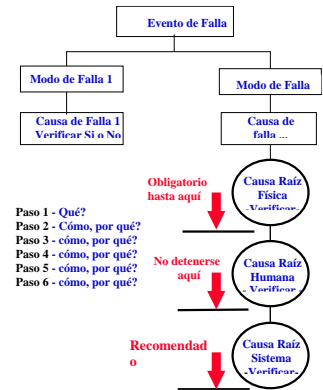
## ARBOL LOGICO DE LA FALLA

**Cristalización del papel:**

1. Por la información que se obtiene de la medición con el megger.
2. En el desarme del devanado se comparo con otros devanados existentes en el Taller y se encontró que el papel del aislamiento estaba en avanzado grado de agrietamiento y cristalización.
3. Por medición de corriente entre generadores D y E, hay 92 amperios de consumo mayor en condiciones iguales de carga.

Es EVIDENTE que por la forma de trabajo y la aplicación que tiene este generador presenta un grado de deterioro mayor.

<b>Causas físicas:</b> Cristalización del papel	<b>Acciones a Tomar:</b> Cambio del devanado	<b>Acción para y Fecha</b> Inmediata,
<b>Causa Latente</b> Cambio por ciclo de vida:	<b>Acciones a tomar:</b>	<b>Acción para y Fecha</b> Mayo 30
