ANÁLISIS CAUSA RAÍZ DE FALLA

Nombre de la falla: Falla del aislamiento del estator del generador

Generador Caterpillar de 175 kw, 480v, 258 amp. Activo BR 8651C2320301045, Modelo SR4, serie 5EA07695.

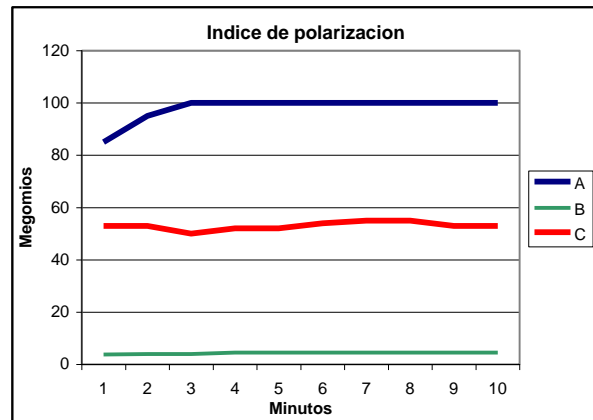
4. Medición del Índice de polarización:

El voltaje de prueba fue de 2,5 kv con un megger AEMC; La relación IP que tiene el devanado del estator del generador es de 1,0. Esta medición es una condición Pobre e Inaceptable para el aislamiento del generador.

No se recomienda poner en funcionamiento, su deterioro a falla sería muy rápida.

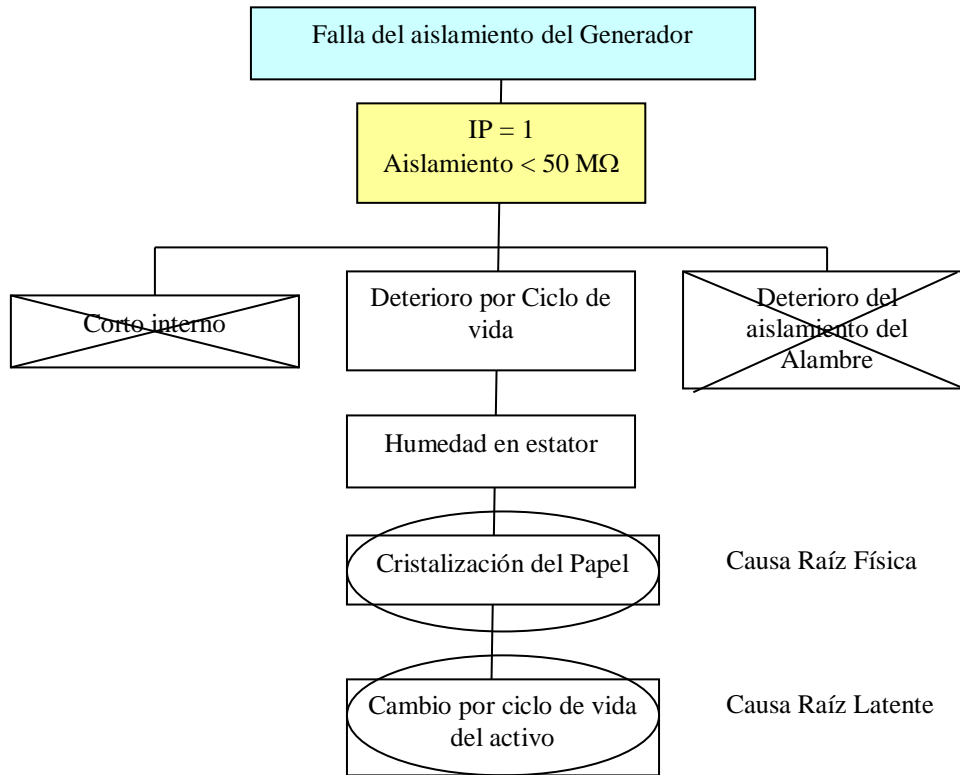
ARBOL LOGICO DE LA FALLA

Cristalización del papel:

- Por la información que se obtiene de la medición con el megger.
- En el desarme del devanado se comparo con otros devanados existentes en el Taller y se encontró que el papel del aislamiento estaba en avanzado grado de agrietamiento y cristalización.
- Por medición de corriente entre generadores D y E, hay 92 amperios de consumo mayor en condiciones iguales de carga.

Causas físicas: Cristalización del papel	Acciones a Tomar: Cambio del devanado	Acción para y Fecha Inmediata, Fabio Peña
Causa Latente Cambio por ciclo de vida:	Acciones a tomar: Revisar otros generadores que se encuentran funcionando en iguales condiciones y realizar mantenimiento con revisión de su índice de polarización.	Acción para y Fecha Mayo 30 2005 Fabio Peña
