Lecciones Aprendidas Mantenimiento

FALLA: Piñón de arranque en motor recíprocante para generación de 1000 Kw

LUGAR: Sistema de generación.

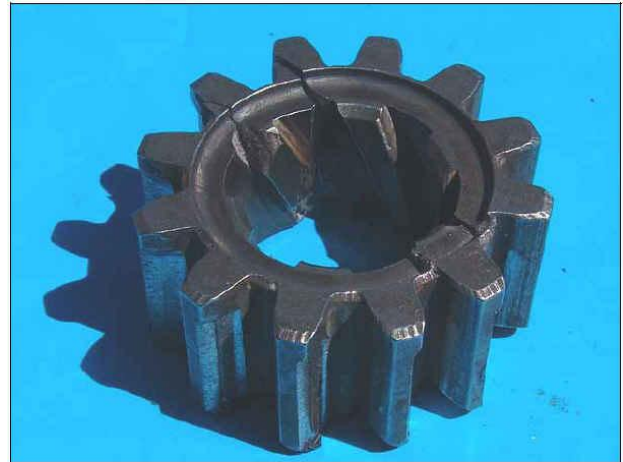
Durante la revisión se encuentra que el piñón de arranque se encuentra en falla.

1. Falla del piñón por carga súbita por evento de sobrecarga que actuó sobre el mismo.
2. Falla de la solenoide que actúa el arrancador, porque se quedo pegada en uno de los arranques de motor.

1. Falla en el mantenimiento de la solenoide que actúa sobre el arranque.
2. Dentro del plan de mantenimiento no esta contemplado la revisión de la solenoide del arrancador
3. Fractura del piñón provocada desde el motor por una mala sincronización entre piñón y pareja de engranaje.

Foto 1. Piñón de fallado.

1. Realizar el mantenimiento al solenoide de aire que acciona el arrancador.
2. Colocar filtro de aire al arranque del motor para evitar atascamiento de la solenoide.

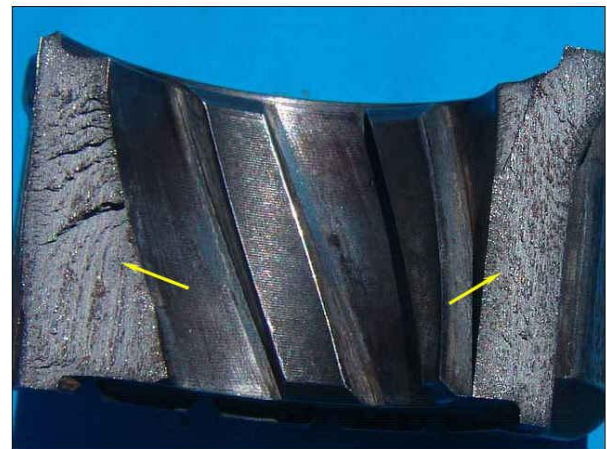
Foto 3. Superficies de fractura súbita frágil del piñón.
